薬食安発 0623 第 1 号 平成 26 年 6 月 23 日

厚生労働省医薬食品局安全対策課長

家庭用電気マッサージ器に関する自主点検等について

家庭用ローラー式電気マッサージ器の使用中止のお願い

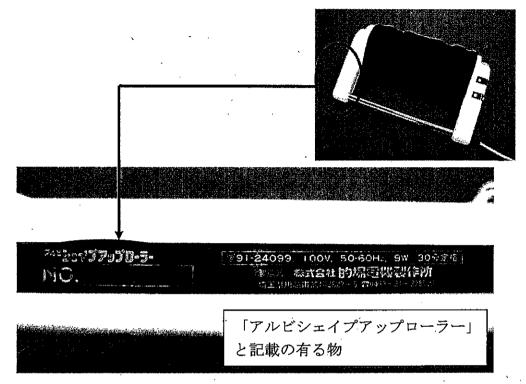
弊社が昭和61年に製造いたしました、家庭用ローラー式電気マッサージ器「アルビシェイプ アップローラー」を、布カバーを外した誤った使い方により、衣服が巻き込まれ窒息死する事故 が発生いたしました。

◆◆カバーを外したり、破れた状態での使用は大変危険なため、絶対にしないでください◆◆

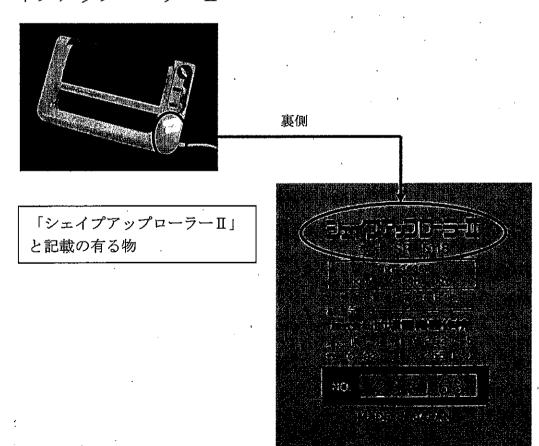
販売名確認個所

①アルビシェイプアップローラー 商品本体側面に商品名を記載したラベルを貼付

②シェイプアップローラー II 商品本体裏面に商品名を記載したラベルを貼付

①アルビシェイプアップローラー

②シェイプアップローラー**Ⅱ**

使用を中止して、弊社までご連絡ください。
